TIPOLOGI KERUSAKAN BANGUNAN AKIBAT CUACA EKSTREM STUDI KASUS CUACA EKSTREM KABUPATEN BANTUL 2019

Rachmat Wahyu Prabowo

Program Studi Arsitektur, Universitas PGRI Yogyakarta

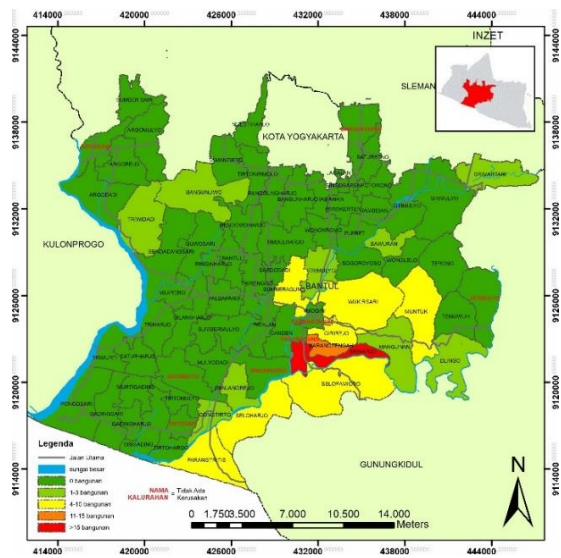
Gambar 4. Peta Sebaran Dampak

Dari 75 kalurahan di Kabupaten Bantul, terdapat 24 kalurahan terdampak cuaca ekstrem. Wilayah kelurahan terdampak tidak semuanya mengalami kerusakan bangunan. 8 kalurahan terdampak tidak terdapat kerusakan bangunan antara lain Argosari, Banguntapan, Jatimulyo, Karangtalun, Kebon Agung, Srihardono, Sidomulyo, dan Tirtosari (**Gambar 4**). Letak 8 kelurahan tersebut rata-rata berada di dataran rendah dan kontur yang relatif landai.

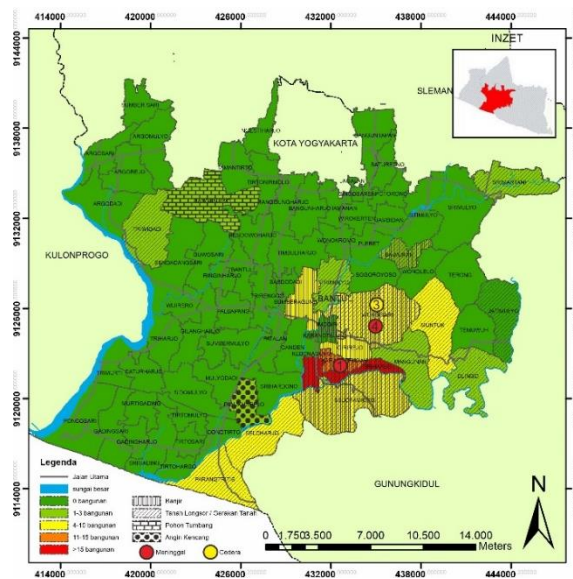
Gambar 5. Peta Sebaran Kerusakan Bangunan & Korban Jiwa

Hasil pengelompokan dan pengolahan data mendapatkan pola sebaran kerusakan bangunan yang tidak merata secara spasial wilayah. Gradasi warna hijau sampai merah pada peta (**Gambar 5**) menunjukkan perbedaan jumlah kerusakan bangunan. Kerusakan bangunan disebabkan oleh kondisi banjir, tanah longsor, pohon tumbang, dan angin kencang ditunjukkan melalui perbedaan arsir pada peta. Daerah kerusakan cenderung mengelompok di wilayah bagian timur atau Kapanewon Imogiri dimana merupakan daerah dataran tinggi dan kelereng terjal (**Gambar 6**). Terdapat 5 kalurahan di Kapanewon Imogiri yang terdampak kerusakan bangunan yaitu Kalurahan Girirejo, Karangtengah, Selopamiro, Sriharjo, dan Wukirsari. Kerusakan paling banyak terjadi di Kalurahan Sriharjo mencapai lebih dari 15 rumah.

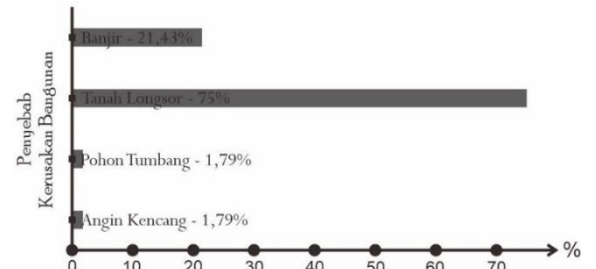
Gambar 8. Penyebab Kerusakan Bangunan

Cuaca ekstrem mengakibatkan perubahan kondisi geografis setempat secara tiba-tiba sehingga dapat merusak lingkungan binaan, infrastruktur, dan bangunan. Kerusakan bangunan yang terjadi disebabkan oleh banjir, tanah longsor, pohon tumbang dan angin kencang. Banjir dan tanah longsor menjadi penyebab utama kerusakan bangunan. Grafik menunjukkan tanah longsor sangat merusak bangunan dengan angka 75%, sedangkan banjir 21,43%. Melihat data korban jiwa, kejadian cuaca ekstrem mengakibatkan 5

korban jiwa dimana 2 korban disebabkan banjir dan 3 korban disebabkan tanah longsor. Cuaca ekstrem yang sering terjadi mengarah pada turunnya hujan terus menerus yang cukup lama. Sistem drainase dan infrastruktur yang belum disiapkan dengan baik dalam menyalurkan limpasan air hujan kemudian bisa menimbulkan genangan air di area datar dan pergerakan tanah di area dataran tinggi dan berkontur.

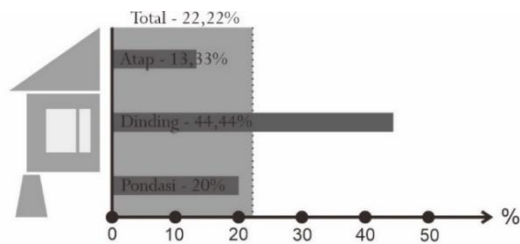
Gambar 9. Jenis Kerusakan Elemen Bangunan (Vertikal)

Karakter kerusakan bangunan membentuk konfigurasi komponen bangunan sederhana yang terbagi ke dalam 4 bagian elemen bangunan secara vertikal (**Gambar 9**) dan horizontal (**Gambar 10**). Kerusakan elemen bangunan secara vertikal terbagi menjadi : bagian bawah (pondasi), tengah (dinding), atap (atas), dan seluruh bangunan (total). Sedangkan kerusakan elemen bangunan secara horizontal terdiri : bagian depan (teras), tengah (kamar utama), belakang (dapur), dan seluruh bangunan (total). Elemen paling banyak terjadi kerusakan adalah bagian tengah vertikal (dinding) dengan 44,44% dan belakang horizontal (dapur) dengan 55%.

Elemen dinding secara arsitektur pada bangunan sederhana (rumah tinggal) berfungsi sebagai penyekat ruang relatif rapuh menghadapi bahaya cuaca ekstrem. Dinding sebagai elemen penyekat ruang hendaknya mendapatkan perhatian dalam proses konstruksinya mengingat dinding secara struktur juga dapat berfungsi menambah kekakuan dan kekuatan bangunan dalam menahan beban.

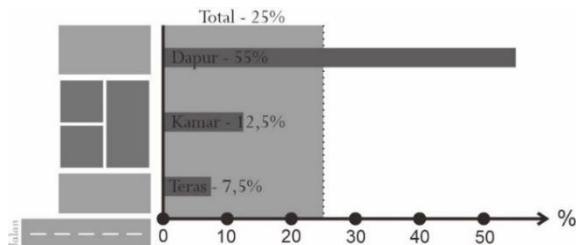
Gambar 10. Jenis Kerusakan Elemen Bangunan (Horizontal)

Tipikal bangunan rumah tinggal menempatkan pembagian zona denah bangunan menjadi 3 bagian yakni bagian depan yang diwakili oleh area teras, bagian tengah dengan fungsi-fungsi ruang utama, dan bagian belakang dengan zona servis seperti dapur, kamar mandi, dan area cuci. Area servis seringkali dibangun hanya berorientasi menyelesaikan permasalahan fungsi dengan mengesampingkan kualitas dan kekuatan konstruksi. Kurang terlihat secara visual dapat menjadi alasan mengapa kualitas konstruksi zona belakang bangunan kurang begitu diperhatikan sehingga banyak mengalami kerusakan (**Gambar 10**).

- Perlu perhatian pada elemen-elemen bangunan terutama bagian belakang bangunan (dapur & kamar mandi), dinding, dan pondasi dalam menghadapi cuaca ekstrem untuk mengurangi resiko terjadi kerusakan.
- Kelompok rentan yang perlu diperhatikan adalah usia lanjut dan anak-anak agar risiko korban jiwa dapat diminimalisir atau bahkan dihindari.
