KESIAPAN INFRASTRUKTUR EVAKUASI DALAM UPAYA MITIGASI BENCANA ERUPSI GUNUNG AGUNG DI DESA SEBUDI KABUPATEN KARANGASEM

Jaya Prakasha^{1*}, Komang Wirawan²

^{1,2}Program Studi Perencanaan Wilayah dan Kota, Universitas Hindu Indonesia

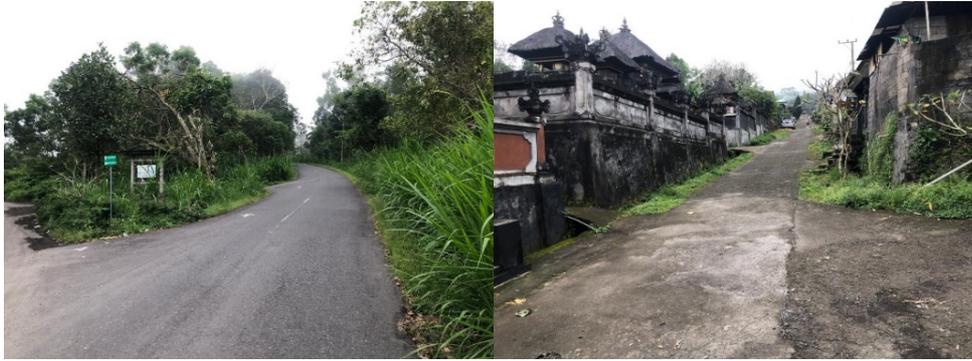
Gambar 2. Dokumentasi Jalur Penyelamatan
(Sumber: Dokumentasi Penulis, 2024)

Jalur penyelamatan dirancang untuk mempermudah evakuasi masyarakat dari Desa Sebudi saat terjadi bencana alam, seperti erupsi gunung berapi, menuju lokasi yang lebih aman. Meskipun jalur-jalur evakuasi sudah ada dan dilengkapi dengan penanda, pengamatan lapangan menunjukkan bahwa efisiensi jalur evakuasi masih terhambat. Kurangnya perhatian dan pemeliharaan dari pihak terkait telah menyebabkan kerusakan pada jalur evakuasi yang ada. Kondisi ini dapat mengganggu proses evakuasi saat bencana

alam terjadi, sehingga upaya untuk memperbaiki dan menjaga jalur evakuasi menjadi sangat penting dalam persiapan menghadapi potensi bencana di Desa Sebudi.

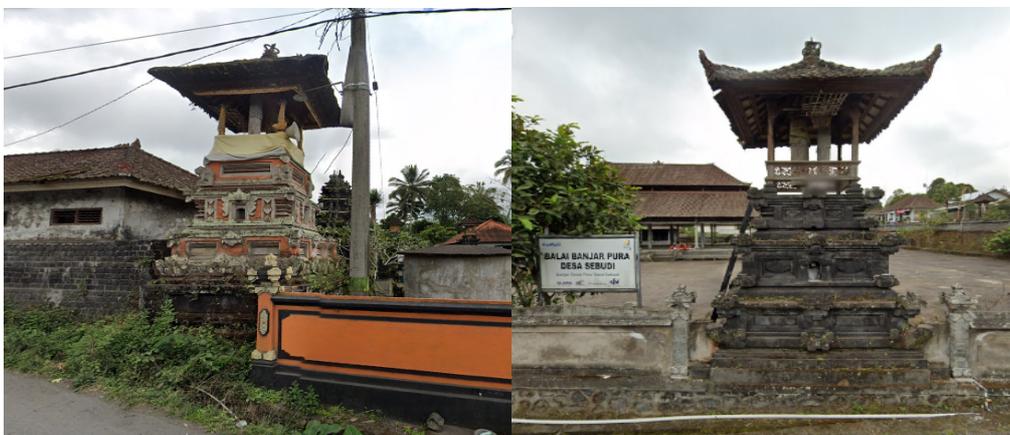
Gambar 3. Bale Kukul sebagai Tambahan Sistem Peringatan Dini di Desa Sebudi
(Sumber: Dokumentasi Penulis, 2024)

Sistem peringatan dini di Desa Sebudi menjadi sangat penting karena desa ini termasuk ke dalam kawasan rawan bencana III, dimana Desa Sebudi menjadi salah satu desa yang paling terdampak dari letusan Gunung Agung. Maka dari itu diperlukan sebuah sistem peringatan dini terkait ancaman bencana letusan gunung api. Desa Sebudi memiliki sistem peringatan dini yang tersedia berupa alat tradisional yaitu Kukul yang berada di setiap Balai Banjar dan tower peringatan dini berada di luar wilayah Desa Sebudi, dimana tower peringatan dininya berada di Desa Amerta Buana. Pemberitahuan peringatan bahaya bencana yang di keluarkan oleh tower tersebut dengan radius 300meter dari titik berdirinya tower peringatan. Tower peringatan dini tersebut tidak mencakup semua wilayah di Desa Sebudi, sehingga tidak seluruh wilayah administrasi desa sebudi dapat mendengarkan peringatan dari tower tersebut. Oleh sebab itu alat tradisional seperti kukul di Desa Sebudi berfungsi sebagai “penguat sinyal” jika terjadi bencana.

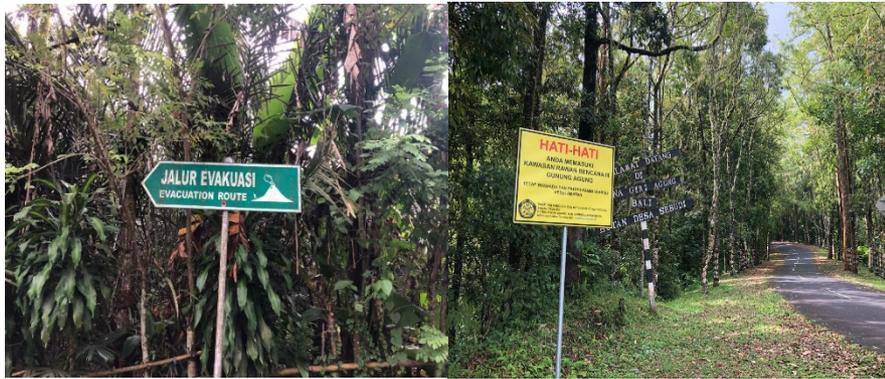
Gambar 4. Tata Informasi di Desa Sebudi
(Sumber: Dokumentasi Penulis, 2024)

Tata informasi berfungsi sebagai media komunikasi, yang biasanya ditunjukkan untuk target sasaran dalam lingkup tertentu. Dalam hal ini, tata informasi yang dimaksud adalah papan informasi peringatan kawasan rawan bencana gunung berapi, tanda penunjuk arah jalur evakuasi dan tanda titik kumpul. Tanda tersebut biasanya ditempatkan pada lokasi yang mudah terlihat. Menurut pengamatan di lapangan, di Desa Sebudi sudah terdapat beberapa penanda informasi tersebut, namun di beberapa titik terlihat beberapa papan informasi yang kurang, seperti penanda titik kumpul.

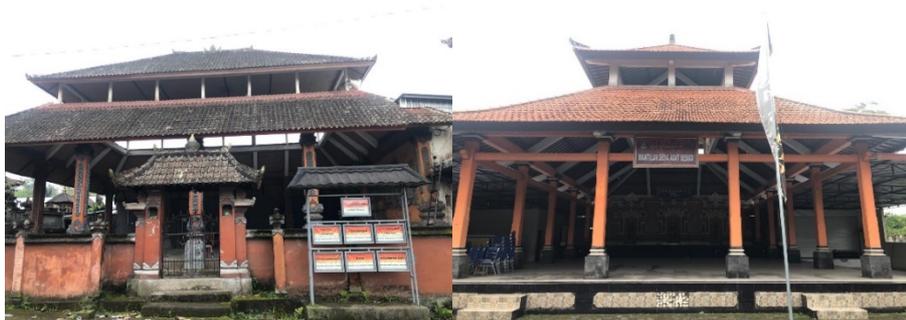
Gambar 5. Bale Banjar di Desa Sebudi
(Sumber: Dokumentasi Penulis, 2024)

Bangunan publik seringkali dijadikan sebagai titik kumpul saat proses evakuasi bencana. Titik kumpul biasanya diselenggarakan di balai-balai warga seperti tempat ibadah sekolah dan balai serba guna. Desa Sebudi memiliki titik kumpul yang digunakan adalah balai banjar yang tersebar pada wilayah banjar di Desa Sebudi.
