RAPID ASESMEN KERUSAKAN BANGUNAN PASCA GEMPA BUMI DI SEKITAR MASJID AT-TAQARRUB, TRIENGGADING, PIDIE JAYA, ACEH

Aldrin Febriansyah
Program Arsitektur, Fakultas Sains Dan Teknologi
Universitas PGRI Yogyakarta
aldrin@upy.ac.id

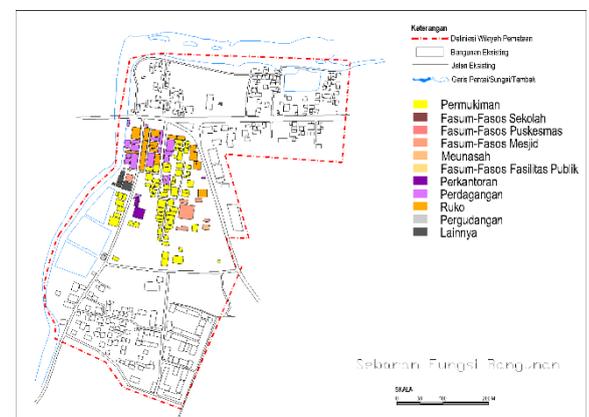
Gambar 1. Kategori Fungsi Bangunan

Kemudian juga nampak pada kategori I dan kategori II sebagian besar bangunan 1 lantai adalah pemukiman warga dan bangunan 2 lantai hingga diatas dari 3 lantai merupakan bangunan ruko, perdagangan maupun kantor. Pada kategori IV ada bangunan heritage dengan usia diatas 50 tahun merupakan bangunan 1 lantai dengan struktur material kayu yang tidak mengalami kerusakan akibat gempa. Berdasarkan rapid asesmen secara langsung bangunan yang mengalami kerusakan kondisinya karena ada penggunaan material dan struktur yang tidak sesuai dengan standar bangunan seharusnya. Dalam membangun bangunan, terutama di wilayah zona rawan gempa, seperti area Pidie Jaya dan sekitarnya, pembangunan seharusnya mengacu pada peraturan dari pemerintah mengenai pedoman bangunan tahan gempa beserta pedoman teknis bangunan tahan gempa.

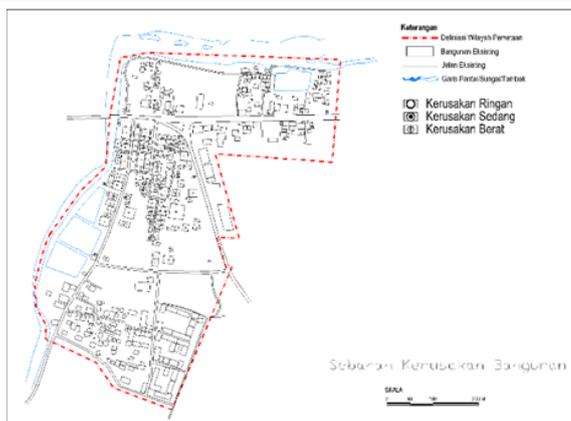
Gambar 3. Kategori Kerusakan Bangunan

Dari hasil survey diatas, terutama pada gambar III. Kategori kerusakan bangunan ditemukan bahwa hampir seluruh bangunan mengalami kerusakan baik itu rusak ringan, rusak sedang maupun rusak berat. Berdasarkan pada Perka BNPB no 8 tahun 2011, mengenai Standardisasi Data Kebencanaan, maka :

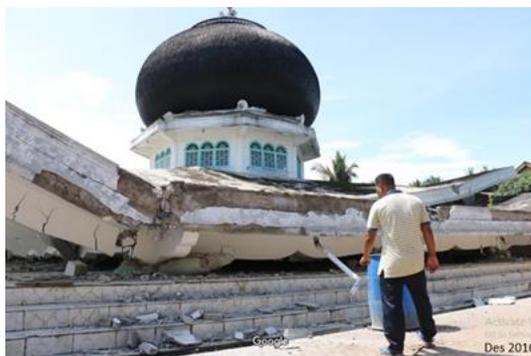
Gambar 7. Masjid At-Taqarrub setelah gempa

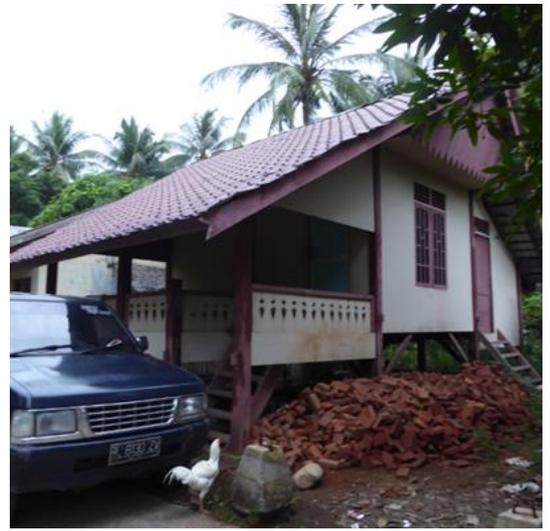
Gambar 8. Bangunan Heritage

3. Bangunan heritage dimana bangunan berusia diatas 50 (limapuluh) tahun dengan material struktur kayu ternyata mampu bertahan lebih baik daripada bangunan modern yang menggunakan material terkini. Mengapa lebih banyak bangunan modern daripada bangunan heritage karena masyarakat menganggap bahwa bangunan modern lebih menonjolkan status sosial mereka lebih tinggi dengan bangunan modern daripada bangunan heritage.
