**EVALUASI KONDISI TROTOAR SEBAGAI JALUR PEJALAN KAKI  
(PEDESTRIAN) DALAM MENDUKUNG KAWASAN WISATA  
(Studi Kasus: Desa Wisata Tampaksiring dan Manukaya Kabupaten  
Gianyar)**

**Ida Bagus Wirahaji**

Program Studi Teknik Sipil Fakultas Teknik Universitas Hindu Indonesia  
[ib.wirahaji@gmail.com](mailto:ib.wirahaji@gmail.com)

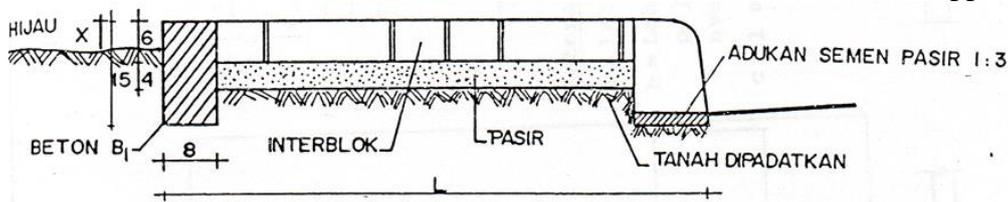
Gambar 01 Trotoar dengan lantai *interbloc* (paving stone)  
Sumber: Dirjen BM (1987)

Dirjen BM (1987), menyatakan ada beberapa tipe trotoar menurut bahan lantai trotoar, yaitu: (1) trotoar dengan lantai dari *interblock* (paving); (2) trotoar lantai beton cor; (3) lantai latasir; dan (4) lantai plesteran. Dua tipe trotoar yang umum digunakan adalah trotoar dengan lantai paving dan beton cor. Lantai trotoar dengan paving paling digunakan karena mendukung nilai keindahan trotoar. Gambar 01 dan 02 memperlihatkan jenis lantai trotoar yang umum digunakan.

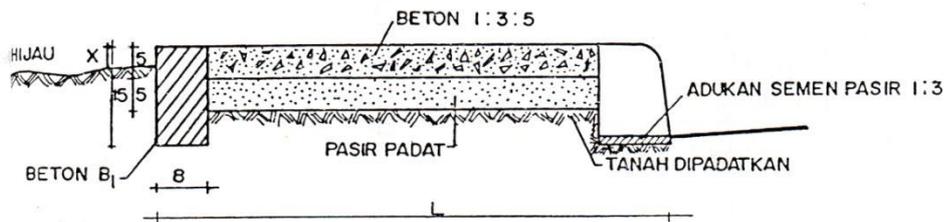
Gambar 02 trotoar dengan lantai beton cor  
Sumber: Dirjen BM (1987)

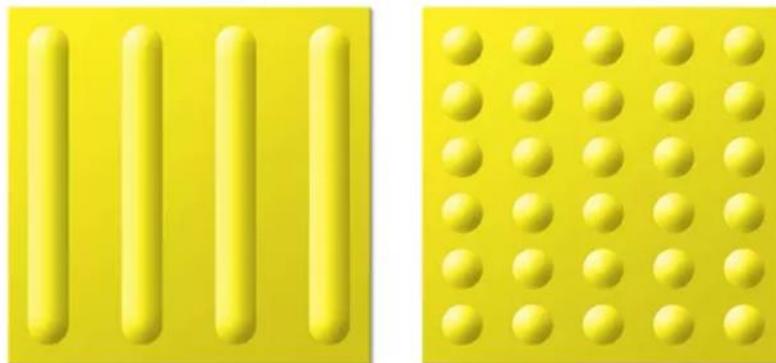
Gambar 03 menunjukkan tipe paving stone untuk orang berkebutuhan khusus, terutama tuna netra.

Gambar 03 Paving untuk tuna netra, Gambar kiri tanda jalan, Gambar kanan tanda berhenti.  
Sumber: Jaya (2018)

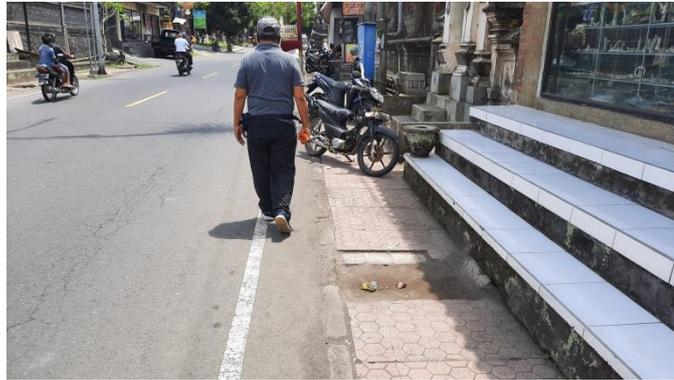
Proyek pelapisan ulang (*overlay*) badan jalan yang terus menerus tanpa disertai dengan penataan trotoar, menyebabkan level permukaan perkerasan jalan terus

meninggi hingga menyamai level permukaan trotoar. Gambar 04 memperlihatkan tinggi trotoar rata dengan permukaan jalan.

Gambar 04 Trotoar berlubang ditimbun sampah  
Sumber: Observasi Lapangan (2020)

Tinggi permukaan trotoar yang sama dengan tinggi permukaan perkerasan jalan sangat beresiko terhadap pejalan kaki. Kondisi ini dapat membahayakan karena kendaraan, baik sepeda motor maupun mobil dapat dengan mudah melintasi trotoar. Tinggi trotoar terhadap permukaan perkerasan jalan minimal 15 cm. Kendaraan dapat dengan mudah parkir di atas trotoar mengambil jalur pejalan kaki. Pejalan kaki yang terhambat oleh kendaraan yang parkir akan cenderung keluar menggunakan badan jalan. Pejalan yang melintas di badan jalan sangat beresiko terhadap keselamatannya.

1. Penataan ulang jalur pejalan kaki (trotoar) yang sesuai dengan ketentuan, seperti tinggi trotoar, lebar, penampilan paving stone dan kereb dengan cat warna standar.

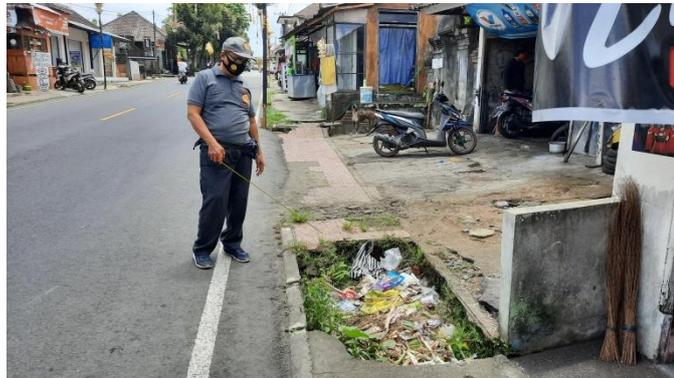
Di beberapa titik terdapat trotoar berlubang tanpa tutup. Kondisi ini sangat beresiko bagi pejalan kaki. Trotoar yang berlubang ini tidak terlihat jelas pada malam hari. Gambar 05 memperlihatkan salah satu titik trotoar yang berlubang yang tertimbun sampah.

Gambar 05 Trotoar berlubang ditimbun sampah  
Sumber: Observasi Lapangan (2020)

Tumpukan sampah pada trotoar yang berlubang, jelas merupakan pemandangan yang tidak baik, terutama dimata wisatawan yang sedang melintas di ruas jalan tersebut. Masyarakat setempat mungkin terbiasa melihat pemandangan seperti itu. Pada akhirnya wisatawan punya persepsi tersendiri mengenai penataan kawasan wisata di Tampaksiring khususnya, dan pariwisata Bali pada umumnya.

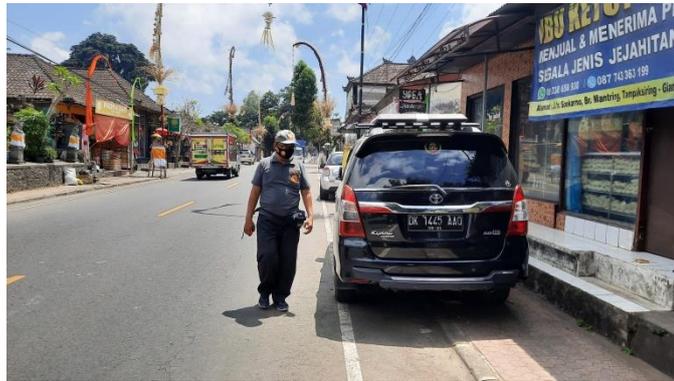
Gambar 06 Trotoar Digunakan Ruang Parkir  
Sumber: Observasi Lapangan (2020)

Gambar 06 memperlihatkan penggunaan trotoar sebagai ruang parkir. Masyarakat belum sepenuhnya menyadari bahwa memarkirkan kendaraan di atas trotoar merupakan pelanggaran terhadap UU No, 22 Tahun 2009 tentang lalu lintas dan angkutan jalan, dan aspek legalitas lainnya. Sayangnya, penegakan hukum terhadap pelanggaran ini nyaris tidak pernah.

2. Penambahan jalur pejalan kaki pada segmen jalan dari simpang patung Dewa Indra ke arah Pura Tirtha Empul yang belum dilengkapi dengan trotoar. Sudah saatnya anggaran pemeliharaan jalan dialihkan ke pembangunan jalur pejalan kaki.
3. Trotoar akan menjadi semakin penting bila pejalan kaki adalah sebagai pengguna tunggal trotoar tersebut, bukannya sepeda motor. Untuk itu penegakan hukum terhadap pelanggaran penggunaan trotoar sangat diperlukan.

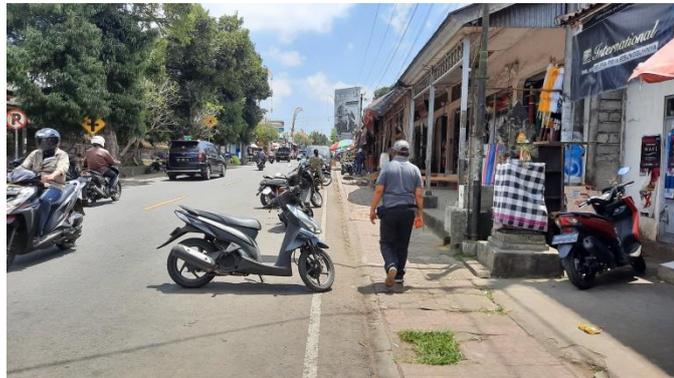
Seperti disebutkan di atas bahwa trotoar selain berfungsi sebagai jalur pejalan kaki juga dapat mendukung keindahan atau nilai estetika suatu kawasan wisata. Hal ini dapat terwujud apabila penampilan dari trotoar dan kereb terpelihara dengan baik. Warna trotoar dan kerebnya dapat dipertahankan dengan pengecatan ulang secara rutin. Warna umum untuk kereb adalah belang hitam dan putih. Gambar 07 menunjukkan penampilan dari trotoar yang tidak terpelihara, tidak dilakukan pengecatan dengan rutin. Selain menambah keindahan jalan dan nilai estetika suatu kawasan wisata, pengecatan ulang, terutama bagian kereb sangat membantu pengemudi untuk mengenali batas tepi badan jalan, terutama di malam hari.

Gambar 07 Lantai dan Kereb Trotoar Tidak Dirawat  
Sumber: Observasi Lapangan (2020)

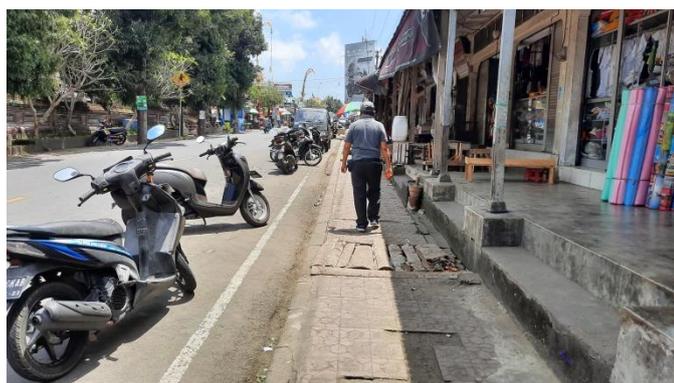
Dari observasi di lapangan, tidak tampak adanya kelengkapan trotoar yang berisi *block beton* (paving) untuk orang berkebutuhan khusus. Mengingat fungsi trotoar adalah untuk semua pejalan kaki tanpa membeda-bedakan kondisi dari pejalan kaki itu sendiri, termasuk pejalan kaki yang menggunakan kursi roda. Gambar 08 di bawah menunjukkan tidak terdapat jenis *block beton* (paving) untuk orang berkebutuhan khusus. Dengan demikian, dapat dikatakan, bahwa trotoar di ruas jalan ini tidak dapat dilalui oleh mereka yang berkebutuhan khusus, terutama tunanetra.

Gambar 08 Trotoar tanpa paving untuk pejalan kaki  
Berkebutuhan khusus.  
Sumber: Observasi Lapangan (2020)

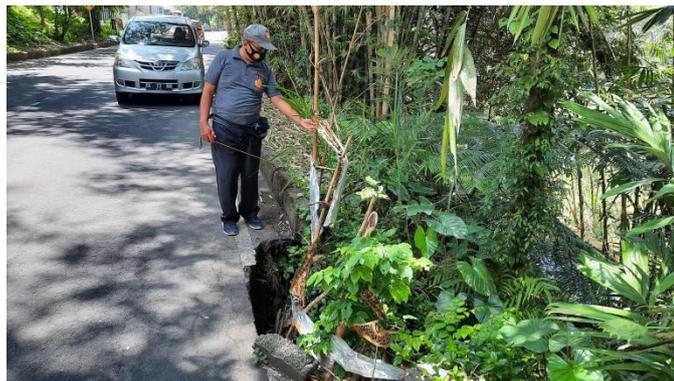
Ruas jalan Raya Tampaksiring dari simpang Patung Dewa Indra ke arah Pura Tirtha Empul hanya sepanjang sekitar 100 meter dilengkapi dengan jalur pejalan kaki (trotoar), setelah itu tidak ada kelanjutannya. Ruas jalan ini tidak dilengkapi dengan trotoar. Pejalan kaki yang melintas di ruas jalan tersebut terpaksa menggunakan jalur lalu lintas kendaraan. Hal berarti, selain melanggar jalur, pejalan kaki akan beresiko untuk ditabrak kendaraan. Dengan kata lain ruas jalan tanpa trotoar tidak memberi keamanan kepada pejalan kaki. Terlebih lagi pada jalan tikungan yang tanpa trotoar, akan rentan menjadi ‘ladang pembantaian’. Gambar 09 memperlihatkan kondisi jalan tanpa trotoar dan terdapat lubang yang menganga membahayakan pejalan kaki maupun pengendara sepeda motor.

Gambar 09 Jalan Tanpa Trotoar dan Berlubang  
Sumber: Observasi Lapangan (2020).
