## EVALUASI PASCA HUNI HUNTAP PAGERJURANG DITINJAU DARI ASPEK FUNGSIONAL

Fitri Prawitasari  
Program Studi Teknik Arsitektur  
Akademi Teknik YKPN Yogyakarta  
fprawitasari1980@gmail.com

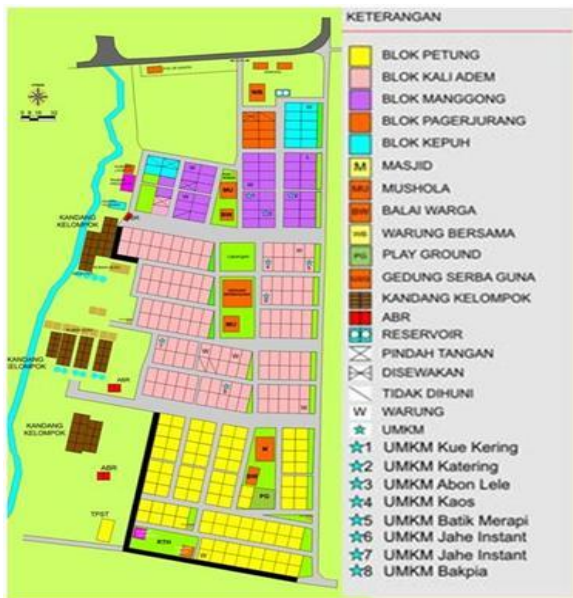
**Gambar 4. Peletakan Blok berdasar Padukuhuan di Huntap Pagerjuran**

Penempatan masing-masing KK di kapling hunian, dilakukan sesuai kesepakatan warga penghuni huntap, yaitu tidak berubah posisi bertetangganya. Semuanya harus kembali dalam satu ikatan Rukun Tetangga (RT) sebagaimana asalnya agar mempermudah proses adaptasi pasca bencana.

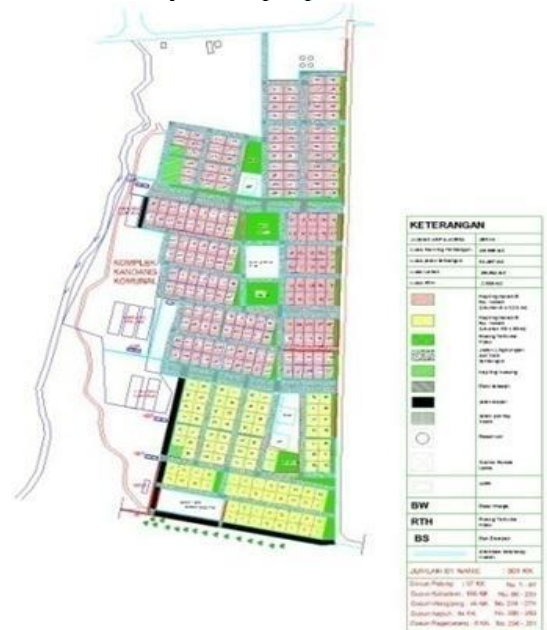
**Gambar 5. Peletakan Unit Hunian Berdasarkan Ukuran Lahan**

Perletakan hunian pada Huntap Pagerjurang ditata berdasarkan ukuran lahan. Ada dua ukuran lahan yaitu 8m x 12,5m (gambar 5. arsir merah) dan 10m x 10m (gambar 5. arsir kuning). Setiap satu padukuhan hanya terdapat satu jenis ukuran lahan yang bisa disebut juga *typical*. Untuk ukuran lahan 10m x 10m hanya terdapat pada Padukuhan Petung.

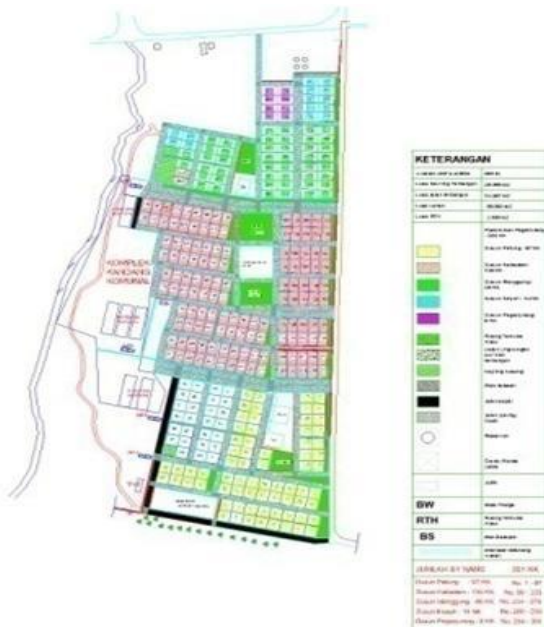
**Gambar 6. Peletakan Unit Hunian Berdasarkan Posisinya pada Lahan**

Setelah mengklasifikasikan peletakan unit hunian berdasarkan ukuran lahan, selanjutnya adalah mengklasifikasikan peletakan unit hunian berdasarkan posisinya pada lahan yaitu: (a) sisi kanan lahan; (b) sisi kiri lahan; dan (c) tengah lahan. Untuk klasifikasi posisi unit hunian di sisi sisi kanan dan kiri lahan ada di padukuhan Manggong, Pagerjurang dan Kaliadem, sedangkan untuk klasifikasi posisi unit hunian pada bagian tengah lahan ada di padukuhan Kepuh dan Petung (Gambar 6).

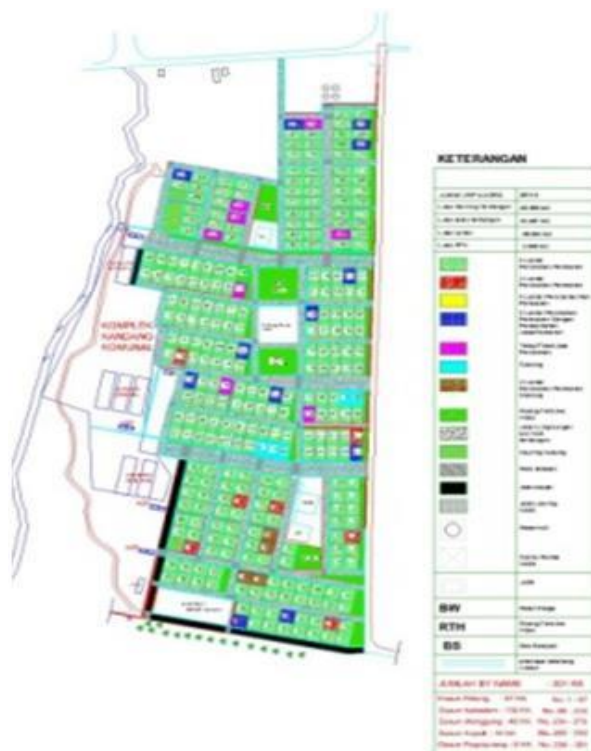
Gambar 7. Peletakan Unit Hunian Berdasarkan Berdasar Pengembangan

Kondisi unit hunian di Huntap Pagerjurang mengalami perubahan seiring dengan kebutuhan dan kemampuan penghuninya. Sebagian besar penghuni sudah berswadaya menyempurnakan unit huniannya. Perubahan pengembangan yang paling umum dilakukan penghuni adalah membangun bagian belakang untuk dapur, menyekat ruang sebagai tempat tidur tambahan, membangun bagian depan untuk pelebaran teras, membangun garasi untuk menyimpan kendaraan atau barang-barang supaya lebih aman. Selain itu secara estetika yang dilakukan diantaranya adalah memasang keramik untuk lantai, memperhalus tembok dan mengecatnya agar lebih indah, serta memberi kanopi pada teras. Beberapa KK yang kehilangan mata pencaharian memanfaatkan huniannya sebagai sumber penghasilan yaitu dengan berdagang atau menawarkan jasanya. Berdasarkan hasil observasi lapangan, maka unit hunian di Huntap Pagerjurang pengembangannya dapat diklasifikasikan menjadi

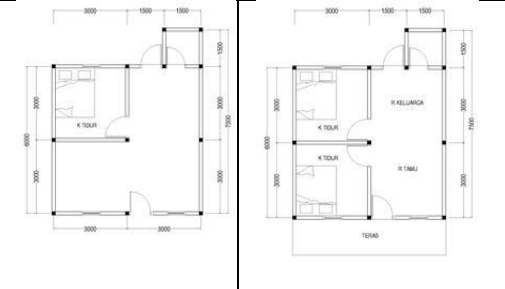
Lahan	Denah Awal	Denah Perubahan
10x10	<p>Tipe perubahan A</p> <p>Terdapat penambahan kamar tidur pada ruang depan dikarenakan kebutuhan kamar tidur belum memenuhi sehingga ruang depan yang masih luas dimanfaatkan sebagai tambahan ruang. Terdapat pula penambahan teras pada bagian depan hunian dikarenakan memerlukan tempat semi menerima tamu.</p>

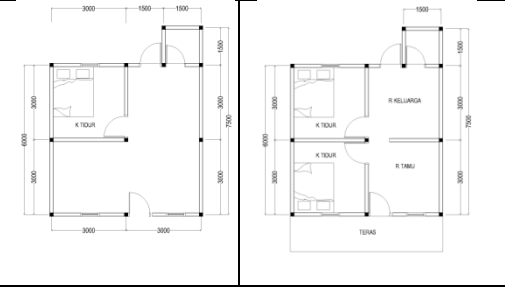
<p>Tipe perubahan B</p> <p>Terdapat penambahan kamar tidur pada ruang depan dikarenakan kebutuhan kamar tidur belum memenuhi sehingga ruang depan yang masih luas dimanfaatkan sebagai tambahan ruang. Terdapat pula penambahan dinding penyekat antara ruang dikarenakan untuk memisahkan ruangan dengan fungsi publik dan privat. Serta terdapat penambahan teras pada bagian depan hunian dikarenakan memerlukan tempat semi menerima tamu.</p>
